DIRECCIÓN GENERAL MARÍTIMA

Clase de investigación: Jurisdiccional por Siniestro Marítimo
Asunto: Grado Jurisdiccional de Consulta
Número de expediente: 14012008014
Sujetos Procesales: Capitán de la motonave ATLANTIC FORTUNE
Armador de la motonave ATLANTIC FORTUNE
Agencia Marítima NAVES S.A.
Clase de Siniestro: Daños materiales sufridos por el buque ATLANTIC FORTUNE.

OBJETO A DECIDIR

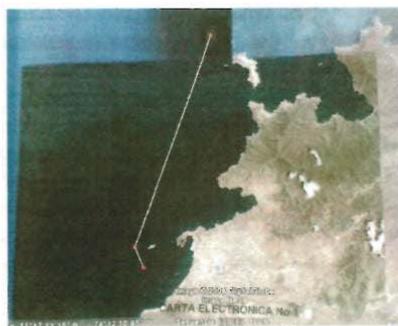
- **Graficas de la maniobra de recalada al puerto de Santa Marta:** En ellas se ilustra una recalada convencional con tangente punta aguja, tangente suroeste morro grande de Santa Marta y la realizada por la nave ATLANTIC FORTUNE, consistente en una tangente cercana al bajo rocoso al oeste del morro grande de Santa Marta.

Recalada convencional (fol. 132)

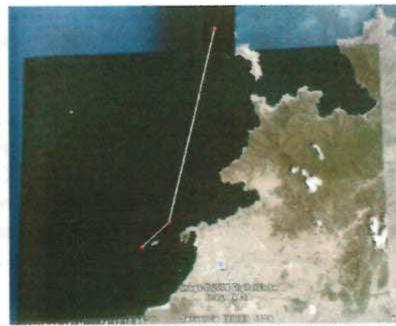
Recalada de la M/N ATLANTIC FORTUNE (fol. 133)

Es de recalcar, que la mala utilización de las ayudas y equipos de navegación antes citados, derivaron en una mala planeación de la derrota del buque, pues como lo indica el perito marítimo FERNANDO PONCE AVENDAÑO (fol. 123), la aproximación al puerto de Santa Marta fue inadecuada, pues se tomó una derrota más al este del Morro Grande, debiéndose hacer la corrección para entrar al punto de embarque de los Pilotos Prácticos⁹, por lo cual se viró el rumbo en una tangente muy cercana al Morro (156 metros al oeste), lugar donde se causaron los daños a la nave.
