**MINISTERIO DE DEFENSA NACIONAL
DIRECCIÓN GENERAL MARÍTIMA
CAPITANÍA DE PUERTO DE BUENAVENTURA**

- PROCESO : No. 11012020003 – POR SINIESTRO MARÍTIMO DE ABORDAJE PRESENTADO ENTRE LA MOTONAVE SPILBUN 20, MATRÍCULA CP-01-2850-B Y LA MOTONAVE SIN NOMBRE Y SIN MATRÍCULA.
- PARTES : Señor Capitán de la motonave SPILBUN 20, Capitán y propietario de la motonave SIN NOMBRE y sin matrícula, Representante legal de la empresa SPILBUN S.A.; señores APODERADOS JUDICIALES; DEMÁS PARTES INTERESADAS.
- TRASLADO : Por el término de tres (03) días del informe de la inspección realizada a la motonave SPILBUN 20, matrícula CP-01-2850-B.

ASUNTO: Resultado Inspección

MATRICULA: CP-01-2850-B	CATALOGACIÓN: IX-24-ANP-N

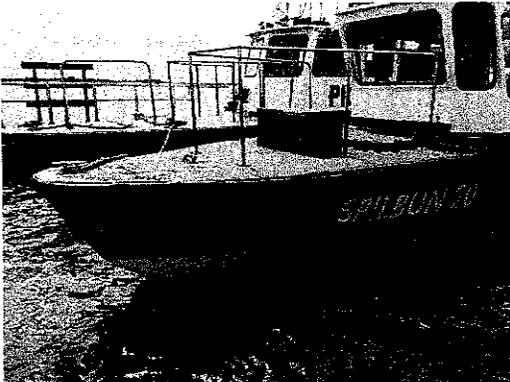
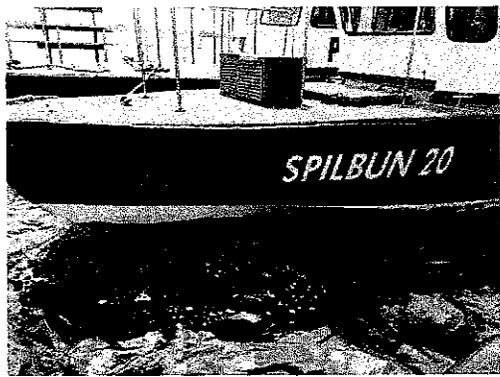
- La embarcación se encontraba abarloada a otra embarcación de la empresa SPILBUN.
- En la embarcación SPILBUN 20 se encontraba 01 tripulante.
- Una vez verificados los costados (estribor y babor), proa y popa de la embarcación, no se evidencia golpes en la obra viva. Se observa deterioro en el esquema de pintura como consecuencia de las aproximaciones a buques y/o muelles.
- No se evidencia hendiduras y/o abolladuras en la obra viva de la embarcación.
- Se procedió a efectuar prueba de máquinas por espacio de 20 minutos. Los motores y mandos funcionan adecuadamente.
- Los equipos de seguridad y de salvamento se encuentra debidamente marcados e identificados y coinciden con los registrados en el Certificado de Seguridad.
- Se efectuó una prueba de equipos de comunicaciones y están funcionando correctamente.

Vista del costado de Babor (amura)	Vista del costado de Babor (amura)

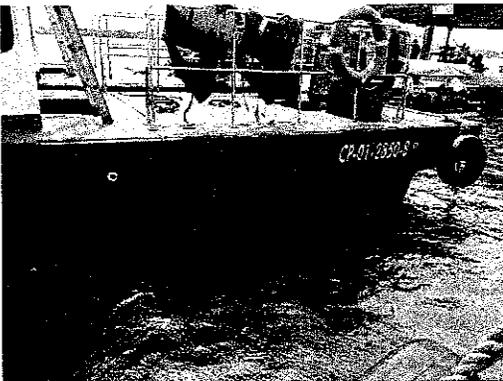
Vista del costado de Babor (aleta)	Vista del costado de estribor (amura)

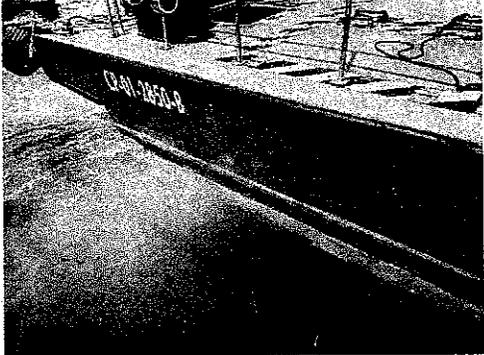
Vista del costado de estribor (aleta)
