CIRCULAR

No. CR-20160068

ASUNTO: Prácticas de navegación inadecuadas

Prácticas de navegación inadecuadas

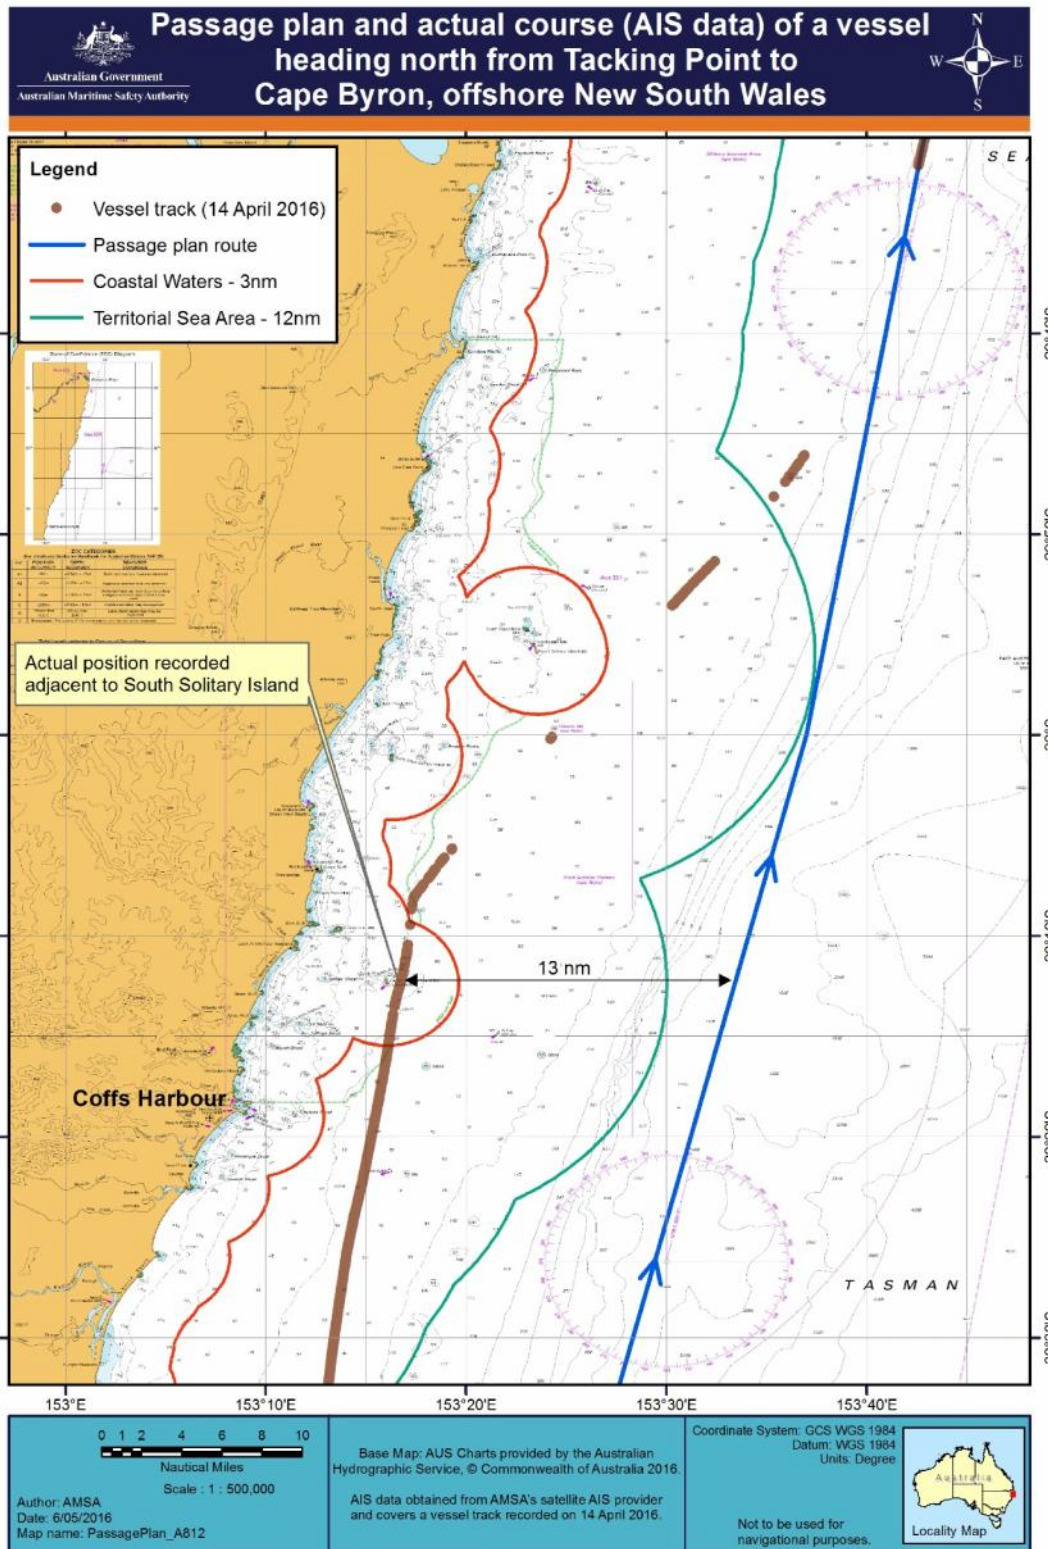
8 La cuestión de que los Oficiales de guardia no puedan utilizar el equipo de navegación electrónica o comprender la naturaleza de la información que visualizan es preocupante. Recientemente Australia detuvo a un buque que había finalizado un viaje de tres días a lo largo de la costa Este de Australia. Cuando se hizo la inspección del buque se descubrió que los Oficiales parecían haber navegado utilizando posiciones de navegación de estima obtenidas de la pantalla DGPS del radar del buque. No se verificó la posición del buque mediante ningún otro medio en todo el viaje (incluyendo el pasaje a través de un Dispositivo de Separación de Tráfico) a pesar de que el buque estuvo a vista de costa durante el viaje.

9 No se confirmó la posición del buque mediante radar o visualmente en ningún momento durante el viaje. Los Oficiales del buque se dieron cuenta del problema cuando notaron que la isla *South Solitary Island* se encontraba justo por delante del buque, por lo cual debieron alterar el curso para pasar dentro del radio de las 0,6 millas náuticas de la isla mientras navegaban a 16 nudos. El buque se encontraba a unas 13 millas náuticas de su rumbo previsto y dentro de las 5 millas náuticas del continente australiano. Al parecer, el buque había estado navegando de esta forma durante varios días y los Oficiales ignoraban que el buque había pasado entre un banco de arena y la costa justo antes de llegar a la isla *South Solitary Island*. Otra consecuencia de la falta de conocimiento de la situación fue que el buque aparentemente había eliminado accidentalmente basura dentro de las 12 millas náuticas de la costa en contravención del Convenio MARPOL.

Carta que muestra la ruta actual y la planificada de un buque (la ruta actual deriva de datos SIA).
