**NOTIFICACIÓN POR ESTADO No. 178/2022**

**REFERENCIA:** INVESTIGACION ADMINISTRATIVA No. 15032022-005

**AUTO:** DE FECHA 16 DE MAYO DEL 2022 POR MEDIO DEL CUAL SE DA APERTURA A LA INVESTIGACION PRELIMINAR EN CONTRA DE LA SOCIEDAD INVERSIONES KARIBANA S.A

## MINISTERIO DE DEFENSA NACIONAL –DIRECCION GENERAL MARITIMA – CAPITANÍA DE PUERTO DE CARTAGENA

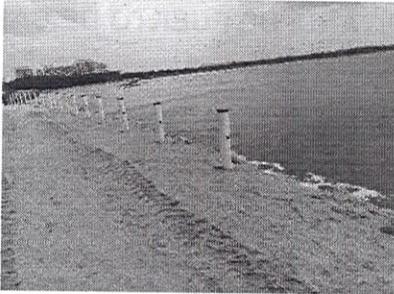
<p><b>Imagen 1.</b> Espolón con sendero en área</p>
2	<p>Kiosco Principal: Contara con cocina, bodega, sala de aseo, baños, vestieres, zona de administración, piscina para adultos y otra para niños etc. El área del kiosco será de 1165.96 m<sup>2</sup> su construcción será en materiales livianos, madera y techo de palma, piso en cemento o baldosin.</p>	<p>Se observaron 02 kioscos con paredes revestidas en concreto y columnas del mismo material, el área autorizada del kiosco principal no corresponde al de los kioscos encontrados. Uno de los kioscos no se encuentra dentro de las obras autorizadas.</p>

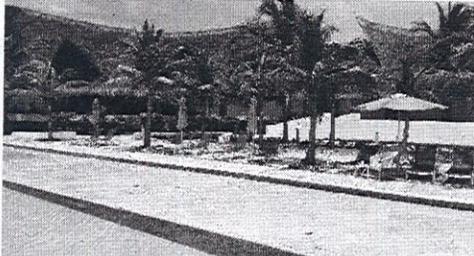
<p><b>Imagen 2.</b> Área del kiosco principal.</p>

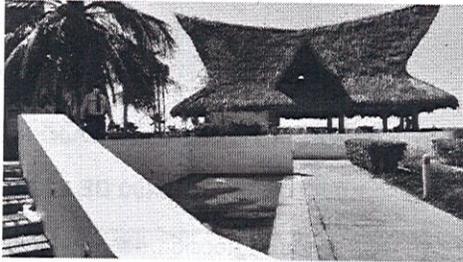
<p><b>Imagen 3.</b> Segundo kiosco en la misma área. (Presunto kiosco sin autorización)</p>
3	<p>Campo de Golf: Corresponde a las obras de paisajismo, jardinería y obras ligeras consistentes en kioscos, zona de baños y áreas de descanso y recreación.</p>	<p>Conforme a lo autorizado</p>

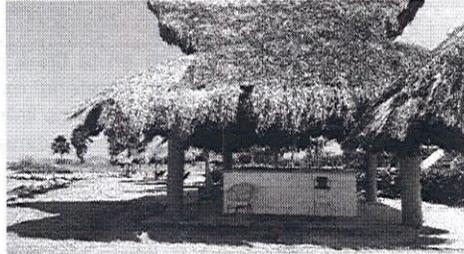
<b>Imagen 4.</b> Evidencia columnas en concreto.

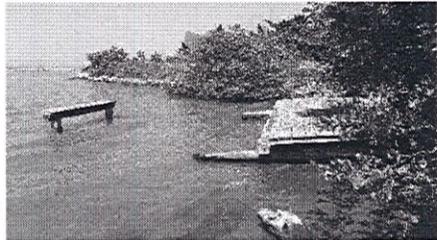
8	Kioscos salvavidas, primeros auxilios y servicios: Corresponde a 4 kioscos, dos para servicios de rescate y primeros auxilios y los otros dos para servicios generales. Su construcción se desarrollará en madera, techo en teja con instalaciones sanitarias, eléctricas e hidráulicas.	No se observaron ninguno de los kioscos autorizados.
9	Embarcadero para embarcaciones menores: Construcción ligera de un embarcadero en madera y varios puestos de atraque que permitirá la entrada y salida por el arroyo Guayepo.	No se encontró dicha obra. De acuerdo lo informado durante la inspección, el muelle fue removido debido a que se cayó.

<b>Imagen 5.</b> Inspección año 2021, muelle caído.

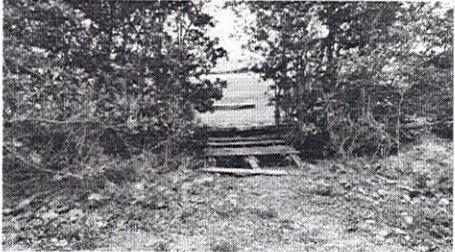
<p><b>Imagen 6.</b> Inspección año 2022, muelle retirado.</p>
10	Protección campo de Golf: Talud ubicado a lo largo del costado oeste de la concesión delimitando el campo de golf y de forma paralela al mar	Conforme a lo autorizado
11	Rellenos de arena en la línea de costa sur de la boca de arroyo Guayepo con material extraído del dragado que será dispuesto en los 600 metros lineales de costa. Se realizarán rellenos sobre playa marítima y sobre la ciénaga del Pescador.	Conforme a lo autorizado
12	Realimentación de la Flecha de Litoral frente a los terrenos de Karibana S.A hasta alcanzar un nivel promedio de dos metros sobre el nivel del mar con material extraído del dragado de la laguna del pescador	Conforme a lo autorizado
13	Puentes: Construcción de cinco puentes en materiales livianos para dar acceso e interconectar el predio de Karibana S.A., con los diferentes sitios de la flecha litoral y la laguna costera	Se encontraron <b>6 puentes construidos.</b>

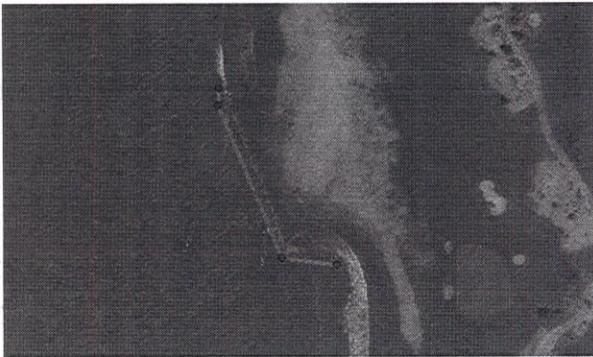
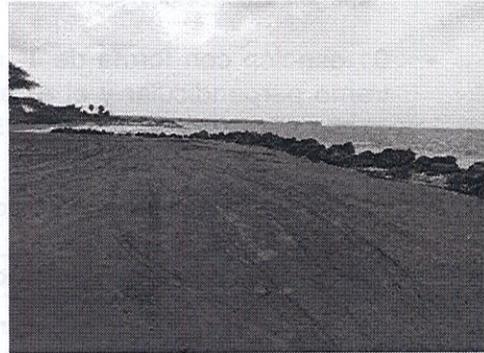
- 01 espolón en forma de "C" con una extensión de 93 metros aproximados de longitud y 1 m de ancho para un área de 93 m<sup>2</sup>.

Imagen 7. Ubicación del espolón

Imagen 8. Espolón en forma de C

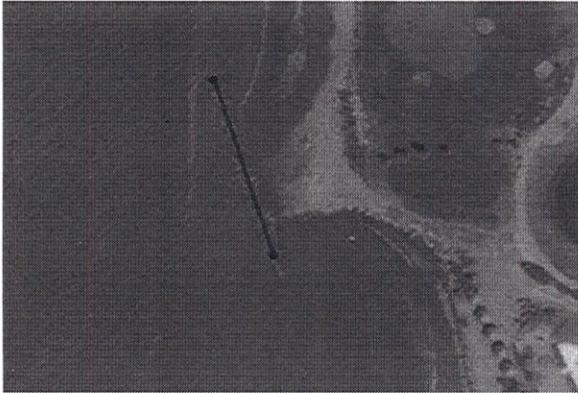
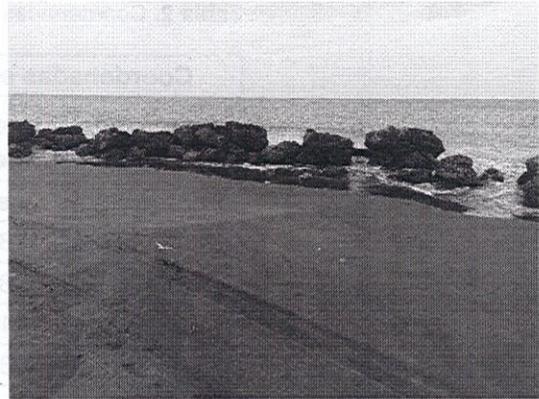
- 01 espolón en forma lineal, con longitud de 51 m de largo aproximadamente por 1 m de ancho para un área de 51 m<sup>2</sup>.

Imagen 9. ubicación espolón lineal

Imagen 10. Espolón lineal

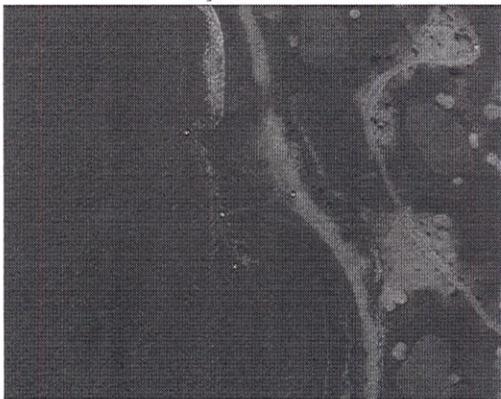
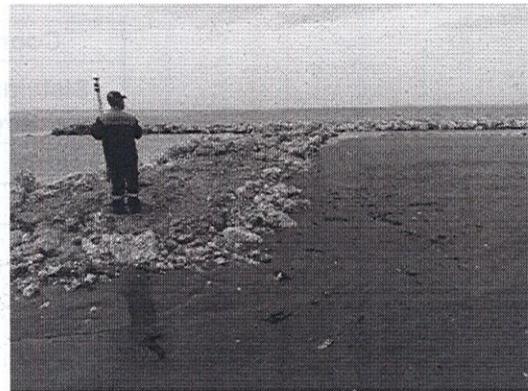
- 01 espolón con forma de T, con medidas de 21 m de longitud por 5 de ancho para el tramo perpendicular y el extremo paralelo con una longitud de 55 m de largo por 1 de ancho para un área total de 158 m<sup>2</sup>.

Imagen 11. Ubicación espolón en T

Imagen 12. Espolón en T.

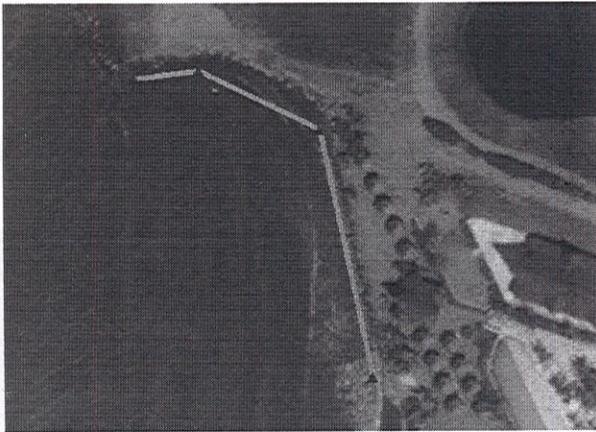
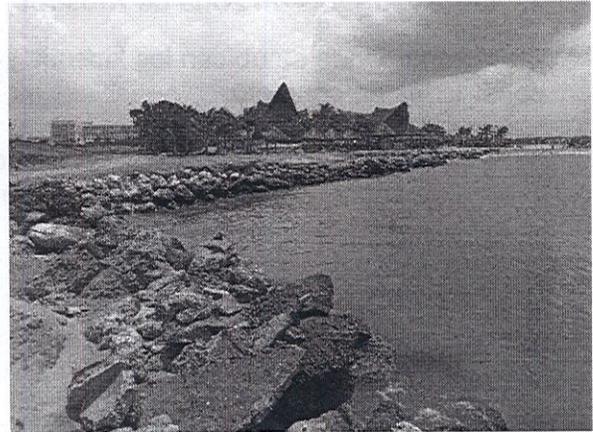
- 01 espolón en roca con forma de "J", ubicado en playa, con una extensión aproximada total, de 80 m.

Imagen 13. Grafica ubicación espolón en "J".

Imagen 14. Espolón en "J".

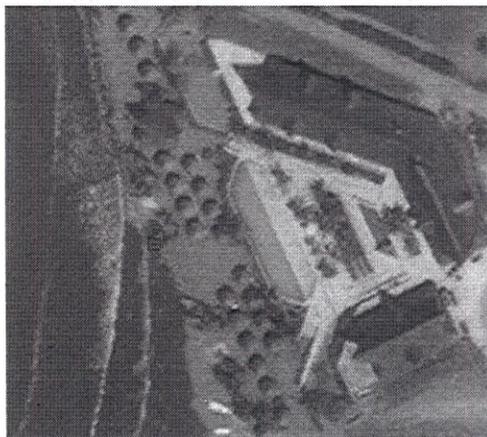
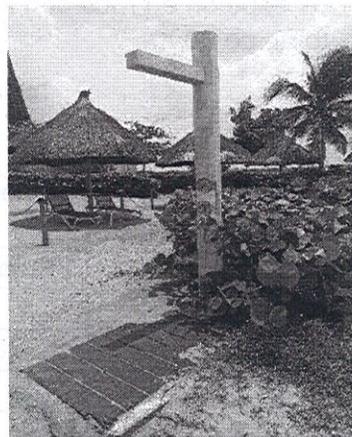
Se observaron 02 duchas en zona de playa, construidas en material rígido, de 2.5 m de altura aproximados cada una, poseen placas con baldosín adyacente a ellas, estas con medidas aproximadas de 1.5 m de largo por 1m de ancho.

Imagen 15. Ubicación de las duchas

Imagen 16. Ducha

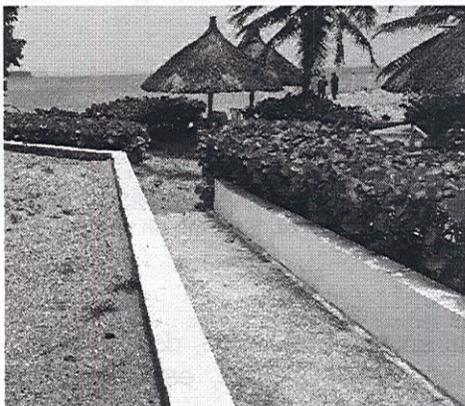
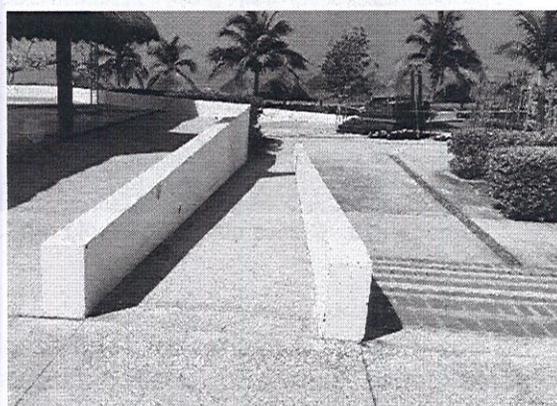
- Rampas: Dos (2) rampas en concreto, una con medidas de 12.8 m de largo por 1.30 m de ancho y la otra con 12.40 m de largo por 1.30 m de ancho.

Imagen 17. Rampa

Imagen 18. Rampa

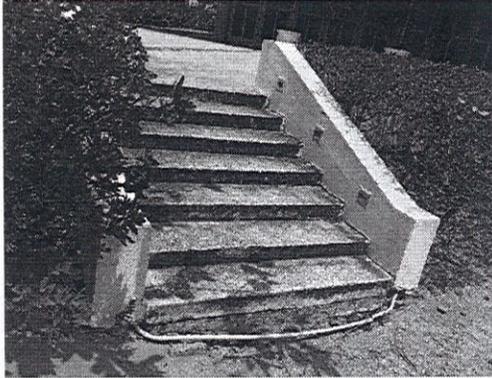
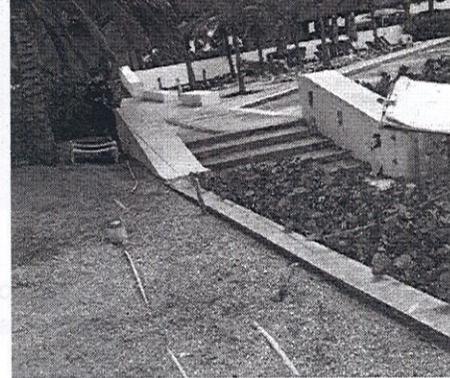
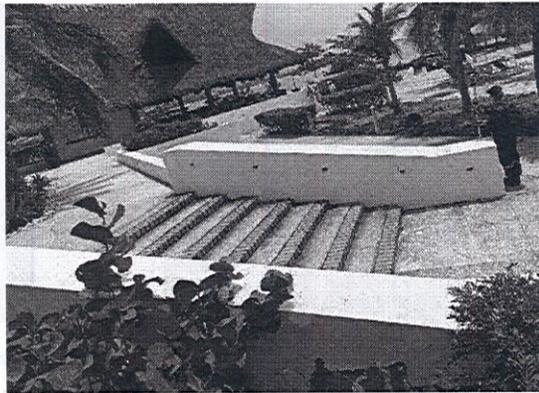
- Escaleras: Cinco (5) escaleras con medias así; 1). 4 m de ancho por 4 m de largo; 2). 2.50 m de ancho por 2.1 m de largo; 3). 5 m de ancho por 5.7 m de largo; 4). 7 m de largo por 4 m de ancho; 5). 3 m de ancho por 3.2 m de largo.

Imagen 19. Escaleras de concreto

Imagen 20. Escaleras de concreto

Imagen 21. Escalera en concreto

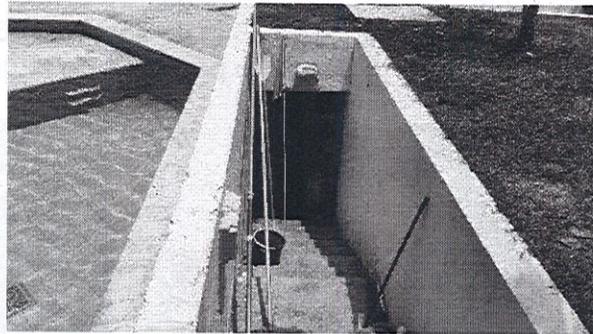
- Cuarto de Bombas: Se encontró un cuarto subterráneo en la zona de piscina, se presume es el cuarto de bombas, cuenta con escaleras de acceso en concreto, del mismo, se desconocen sus dimensiones.

Imagen 22. Cuarto de Bombas

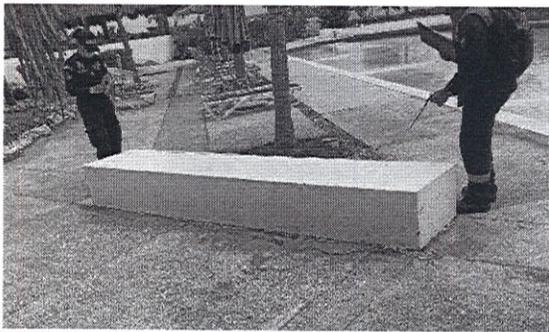
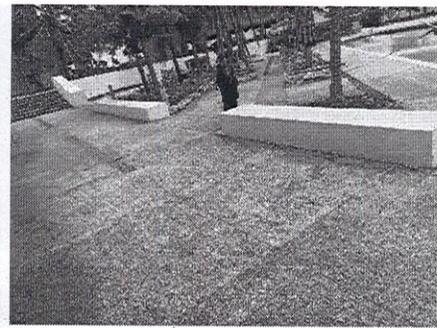
- Estructuras en concreto: Se observaron dos (2) estructuras de forma rectangular hechas en concreto y ubicadas en el sendero peatonal próximo a las piscinas, dichas estructuras tienen medidas de 6.55 m de largo por 67 cm de ancho para un área de 4.39 m<sup>2</sup> y 66 cm de ancho por 3.53 m de largo para un área de 2.33 m<sup>2</sup>.

Imagen 23. Estructura en concreto.

Imagen 24. Vista general de las Estructuras.

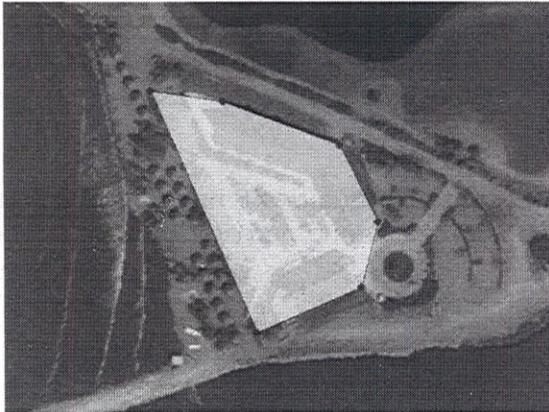
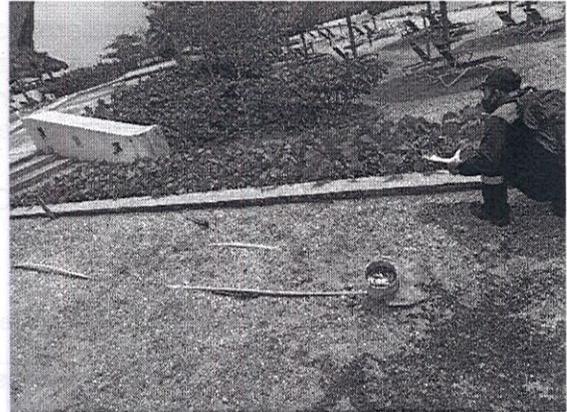
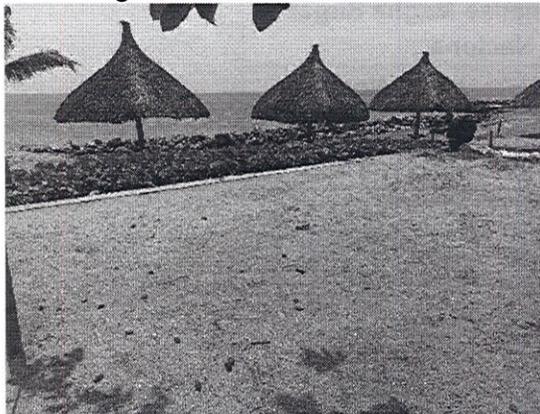
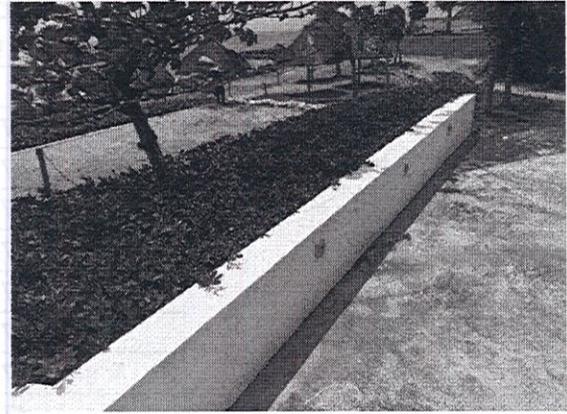
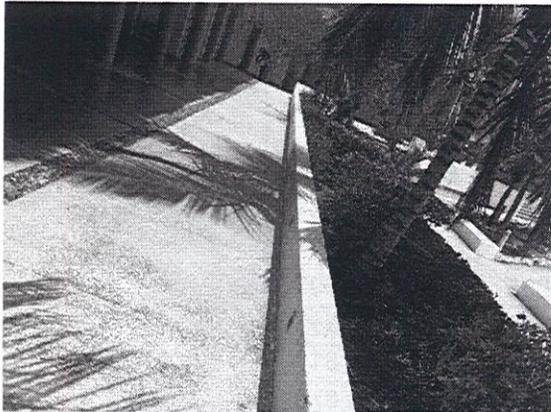
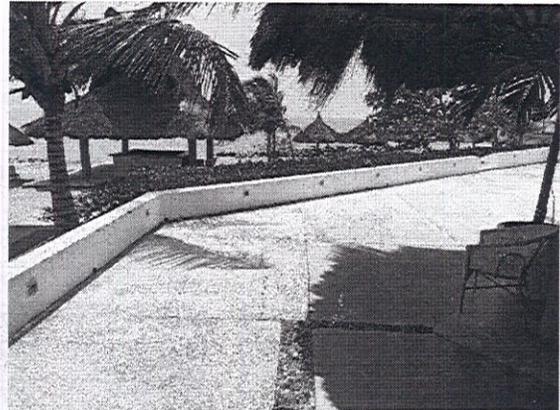
- Jardineras y muros: Se observaron una serie de jardineras compuestas por muros paralelos al kiosco principal, poseen forma irregular.

Los muros observados se ubican frente al kiosco adicional mencionado en el ítem 2 de la tabla No. 1., y en cercanías a las escaleras señaladas en las imágenes 19, 20 y 21.

**Imagen 25.** Ubicación área de muros.

**Imagen 26.** Muros en concreto.

**Imagen 27.** Jardineras en concreto.

**Imagen 28.** Jardineras en concreto.

Imagen 29. Jardineras en concreto.

Imagen 30. Muros en concreto.

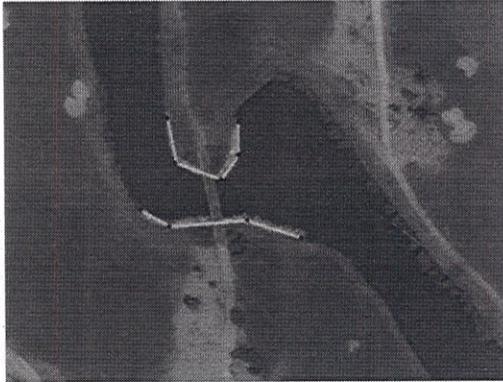
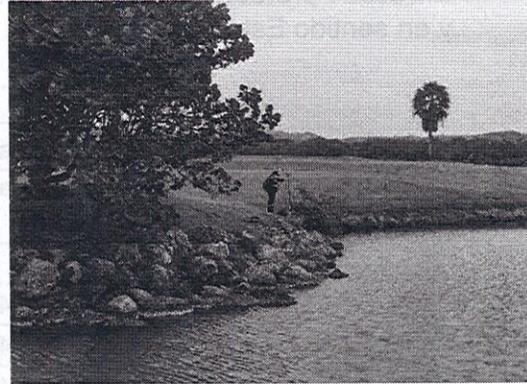
- Enrocado protección puente 1: Con longitud aproximada de 48 m en el extremo ubicado en sentido sureste y 45,9 m de longitud para el extremo noreste, para un total de 93.9 m.

Imagen 31. Ubicación enrocado puente 1.

Imagen 32. Enrocado puente 1.

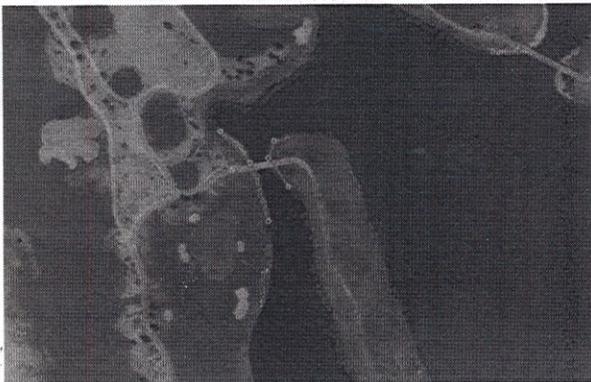
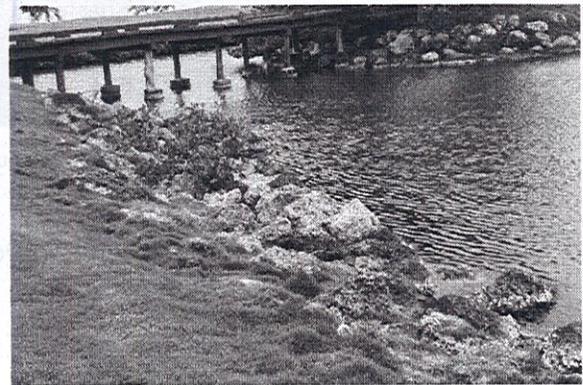
- Enrocado protección puente 2: Posee una longitud en sentido Este de 50 m aproximados y de 26 m en sentido Oeste, para una extensión total de 76 m.

Imagen 33. ubicación enrocado del puente 2

Imagen 34. Enrocado puente 2

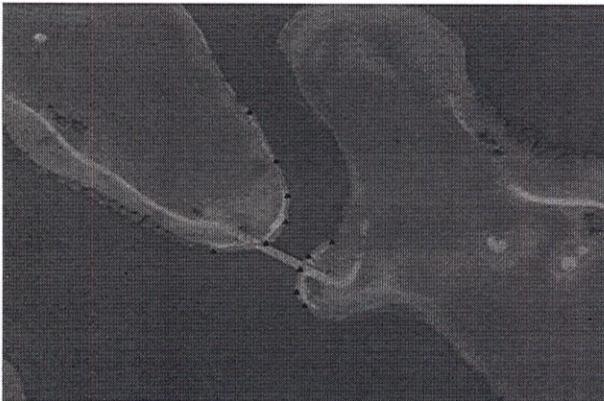
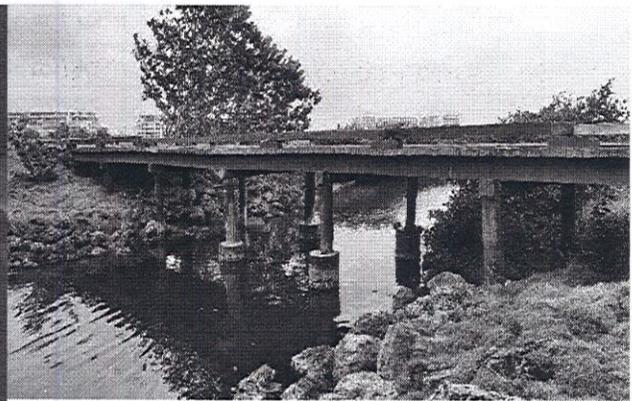
- Enrocado protección puente 3: Posee una longitud en sentido Oeste de 72 m aproximados y en sentido Este 30 m de largo.

Imagen 35. Ubicación enrocada del puente 3

Imagen 36. Enrocado puente 3

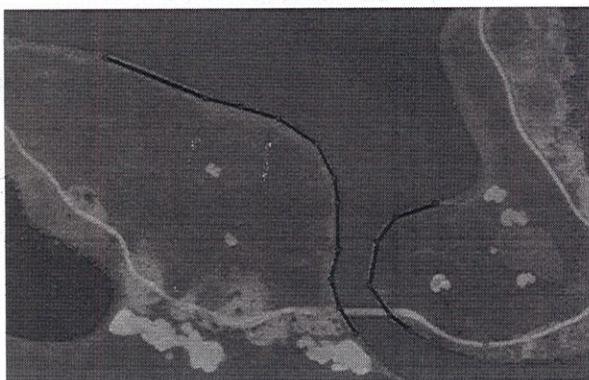
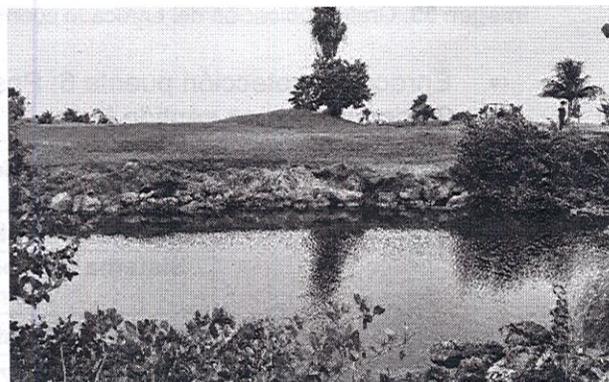
- Enrocado protección puente 4: Posee una longitud en sentido Oeste de 218 m de largo y 89 m de largo en sentido Este.

Imagen 37. Grafica ubicación enrocado del puente 4

Imagen 38. Enrocado del puente 4

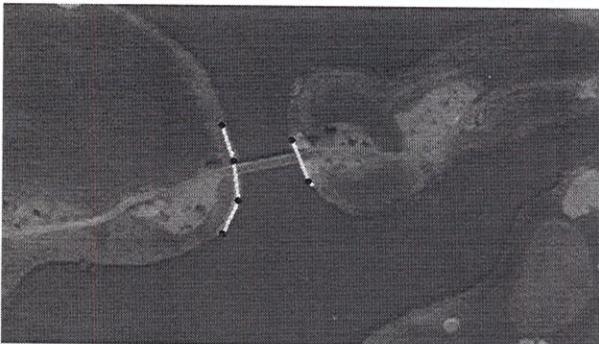
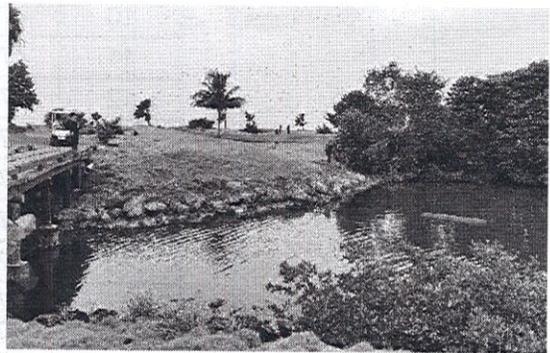
- Enrocado protección puente 5: Posee una longitud en sentido Oeste de 34 metros y en sentido Este de 13 metros.

Imagen 39. Grafica ubicación del enrocado puente 5

Imagen 40. Enrocado del puente 5

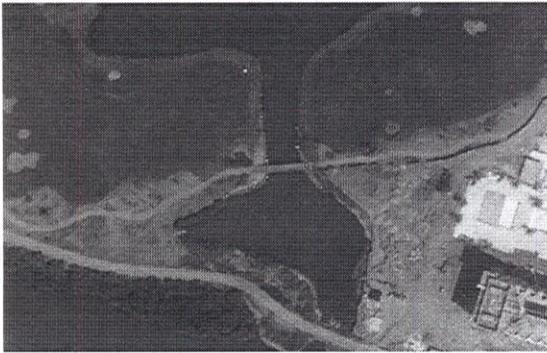
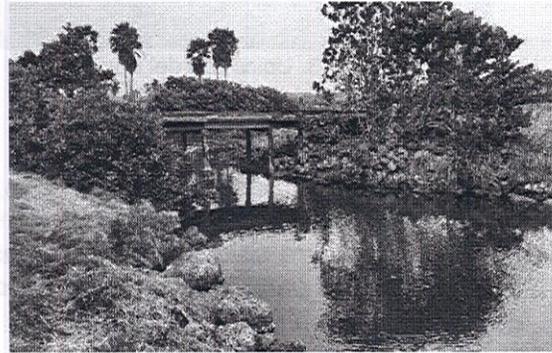
- Enrocado protección puente 6: Posee una longitud de 47 m de largo en sentido Oeste y 21 de longitud en sentido Este.

Imagen 41. Ubicación enrocada el puente 6

Imagen 42. Enrocado del puente 6

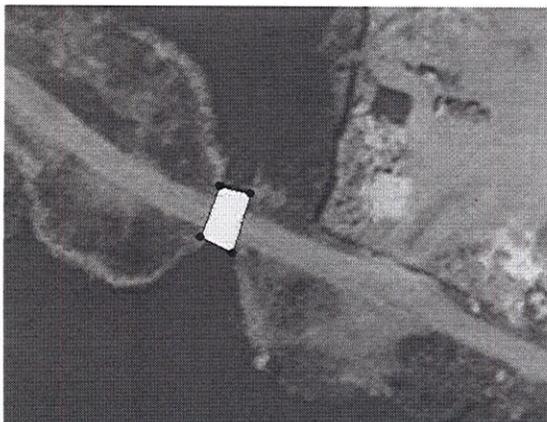
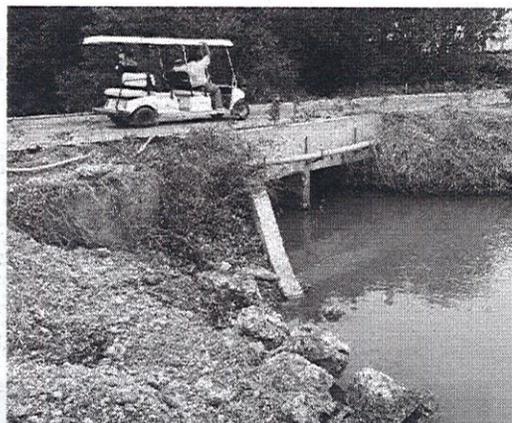
Estructura en concreto de 5 metros de ancho, se ubica cerca del límite del área autorizada, en el sendero que conduce del club a la zona de playa. Se desconoce su largo.

Imagen 43. Ubicación del Box Culvert.

Imagen 44. Vista del Box Culvert

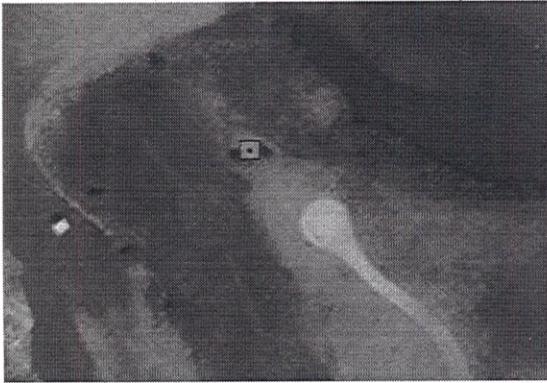
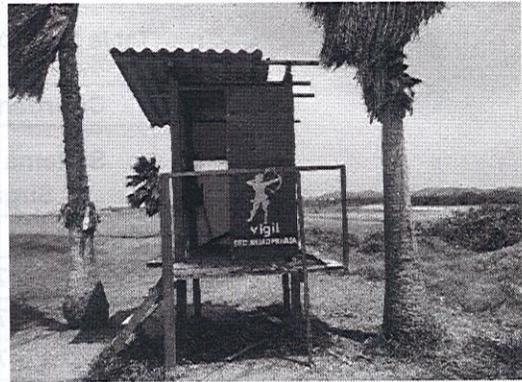
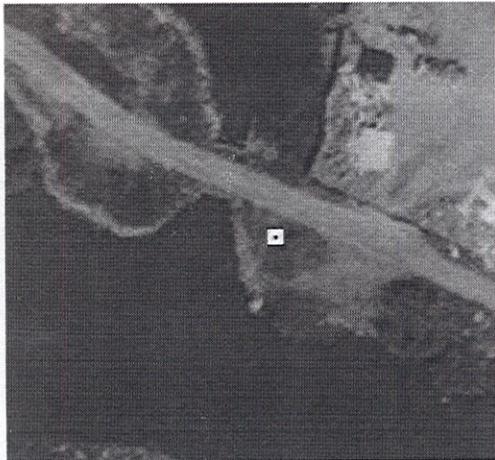
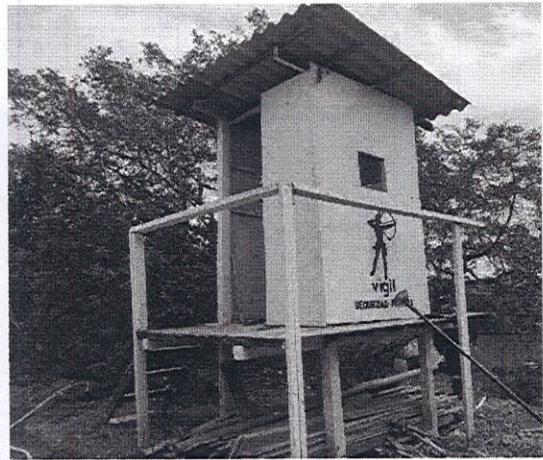
Se observaron 02 casetas de vigilancia, una ubicada en el extremo noroeste del campo de golf hecha en madera con medidas aproximadas de 1.5 m de ancho por 1.5 m de largo para un área de 2,25 m<sup>2</sup>, la otra ubicada en cercanías del Box culvert, hecha con soportes y plataforma base en madera, con paredes en material tipo Eternit con techo de este mismo material, con medidas de 1.7 m de largo por 1.7 m ancho para un área de 2.89 m<sup>2</sup>.

Imagen 45. Ubicación garita vigilancia 1

Imagen 46. Garita de vigilancia 1

Imagen 47. Ubicación garita de vigilancia 2

Imagen 48. Garita de vigilancia 2

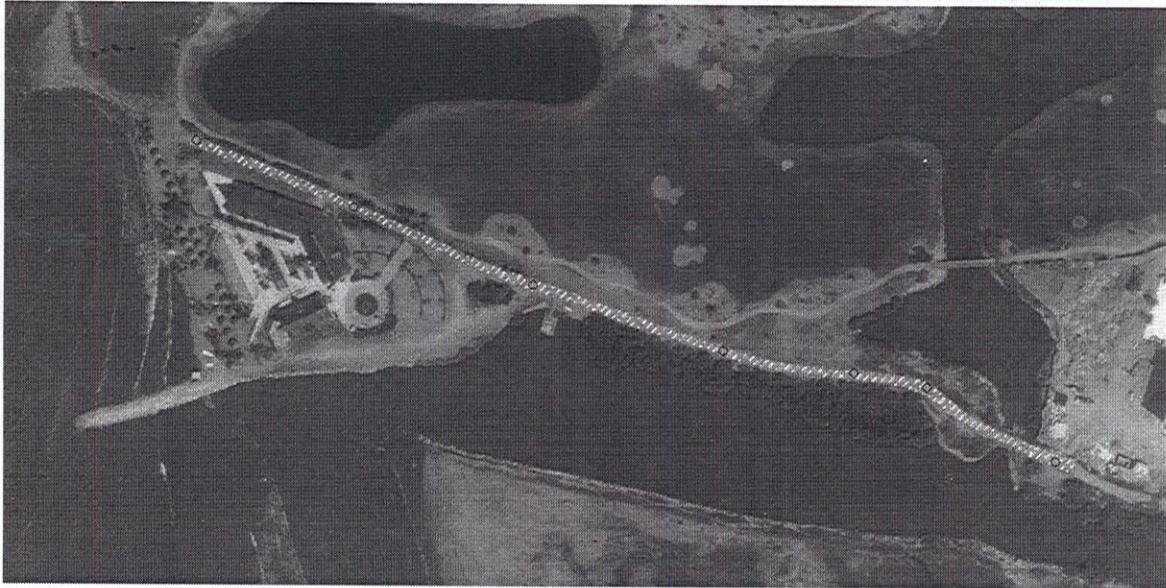
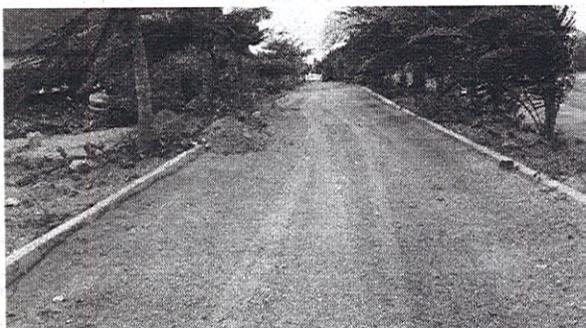
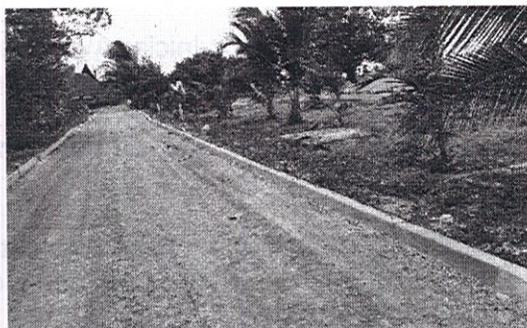
Se encontró un sendero dentro del área concesionada el cual no se relaciona dentro de lo autorizado, este conduce desde el club Karibana y Hotel hasta la zona del kisoco principal de playa, se ubica paralelo al arroyo Guayepo, en diferentes materiales de obra como zahorra, arena, entre otros y con bordes en concreto.

Imagen 49. Grafica ubicación sendero sin presunta autorización.

Imagen 50. Sendero.

Imagen 51. Sendero.

El sendero tiene un área aproximada de 1660 m<sup>2</sup>, con ayuda de la infraestructura de Datos Espaciales Marina, Fluvial y Costera de Colombia IDE, se logró constatar que se ubica en su totalidad dentro del área concesionada.
