**NOTIFICACIÓN POR ESTADO No. 406/2022**

**REFERENCIA:** INVESTIGACION ADMINISTRATIVA No. 15032022-007

**PARTES:** ISLA MAJAYURA

**AUTO:** DE FECHA 24 DE NOVIEMBRE DEL 2022, POR MEDIO DEL CUAL SE DA APERTURA AVERIGUACION PRELIMINAR POR PRESUNTA OCUPACION Y/O CONSTRUCCION INDEBIA SOBRE ZONAS BAJO JURISDICCION DE DIMAR.

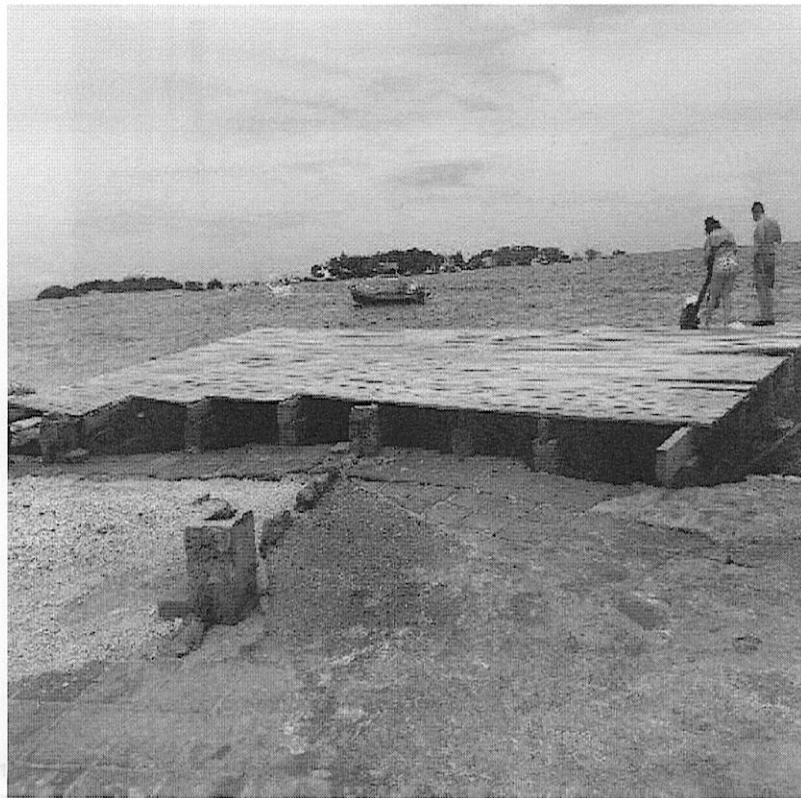
*Muelle 1: Está construido en madera con pilotes en concreto, ocupa un área aproximada de ciento treinta y ocho coma setenta y cinco metros cuadrados (138,75 m<sup>2</sup>), actualmente el muelle fue reparado por los ocupantes de la isla, quienes instalaron una plataforma nueva de madera para el arribo de las embarcaciones.*

**Imagen No 1.** Vista general del área donde se localiza el muelle 1.

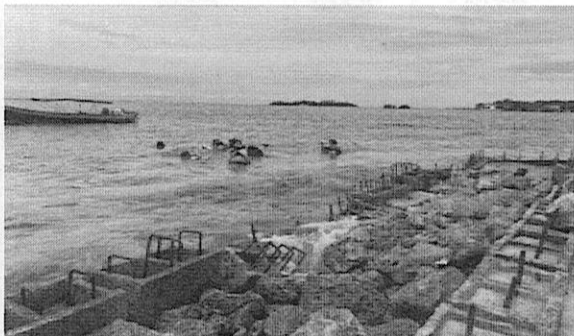
**Imagen No 5.** Se realizan actividades acuáticas sin ningún control cerca a un muro de contención en estado de deterioro.

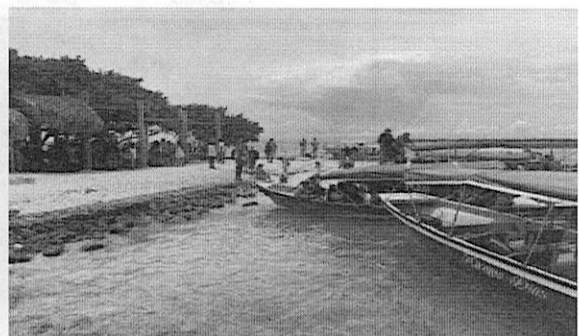
**Imagen No 6.** Arribo de embarcaciones sin ningún tipo de control.

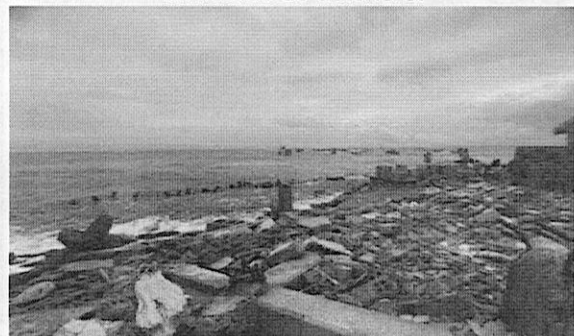
**Foto 7.** Relleno de residuos especiales de construcción.

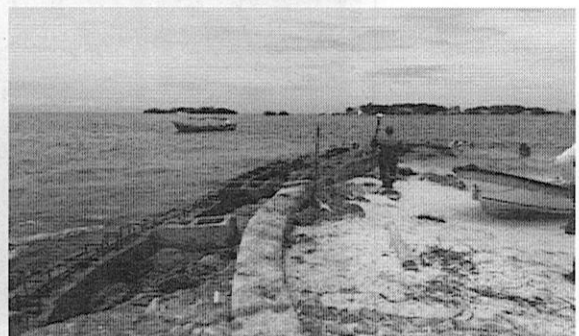
**Foto 8.** Vista general de la antigua protección costera.
