**Dimar realiza trabajos de mantenimiento al sistema de señalización marítima del puerto de Buenaventura**

17/01/2025 - 07:48 am

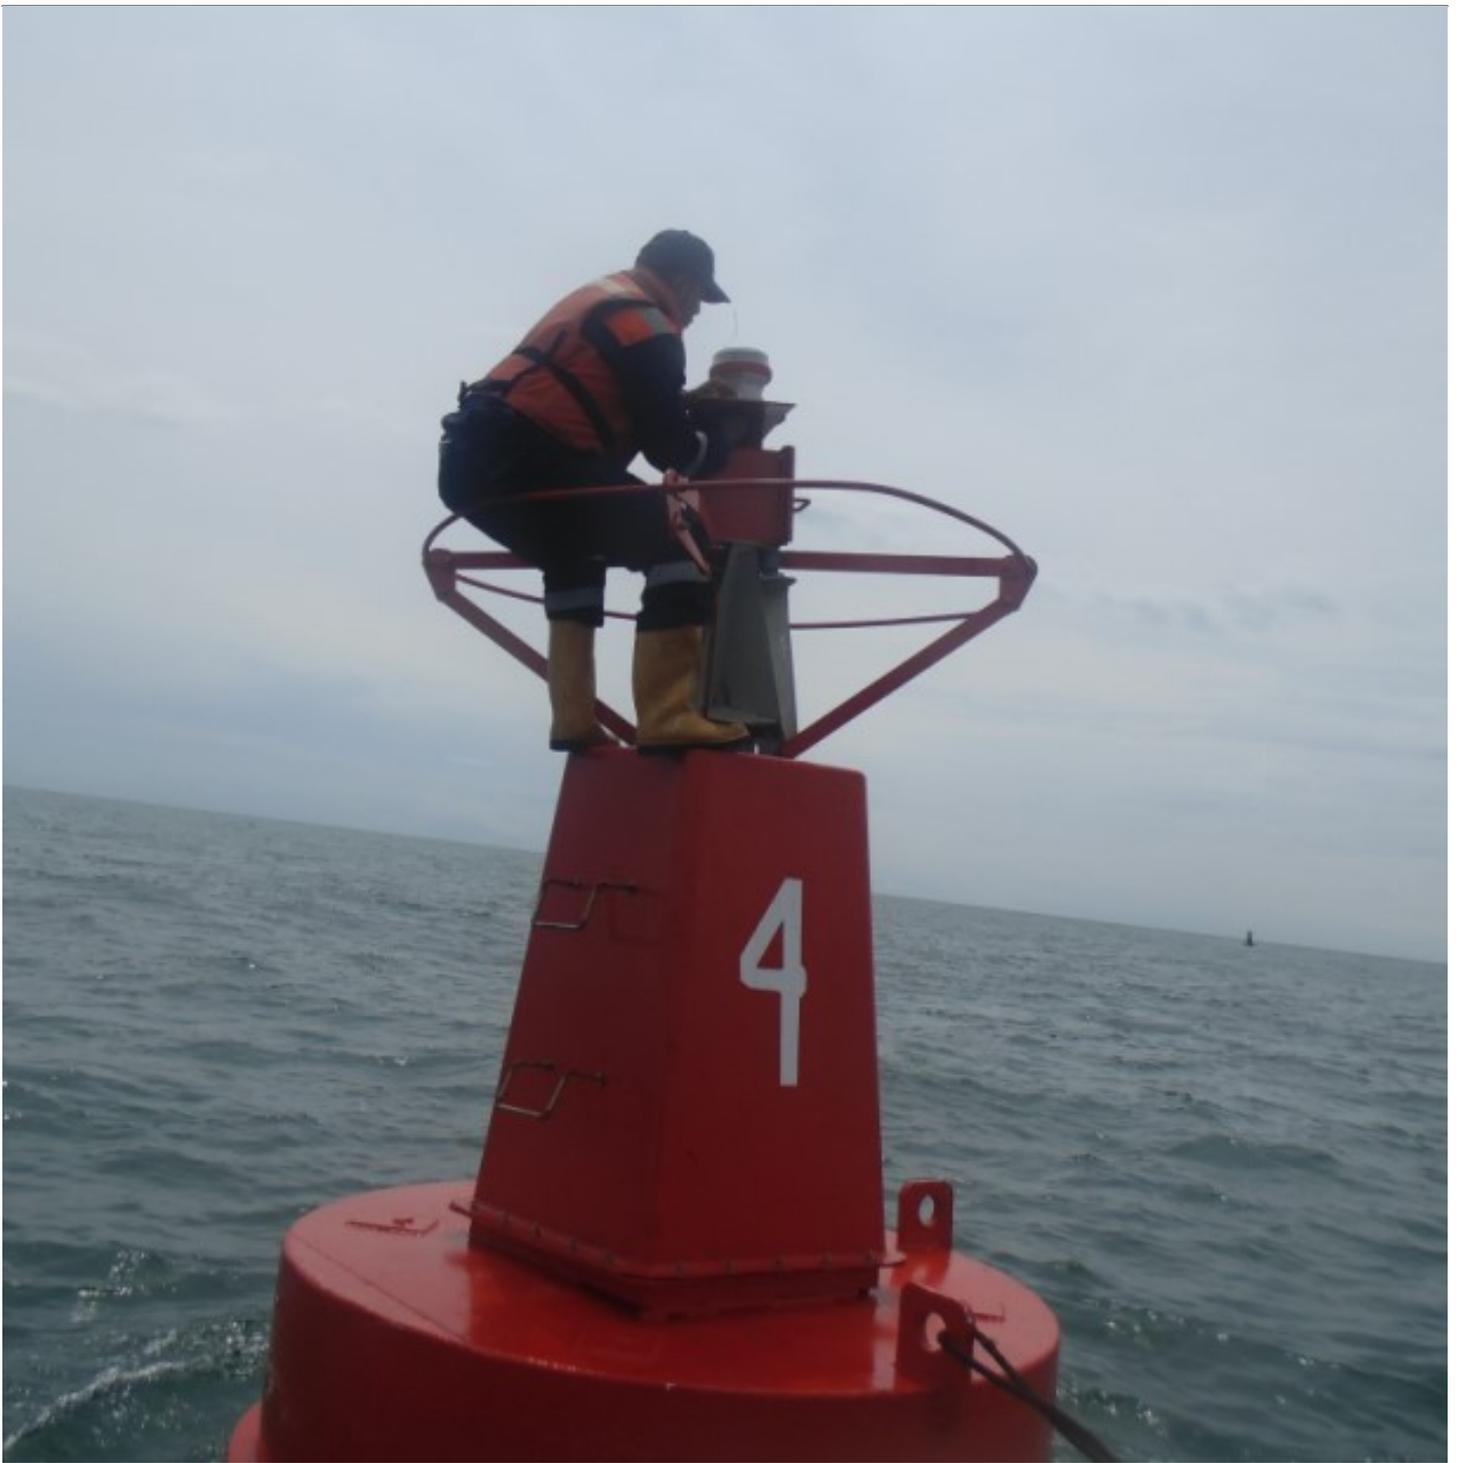
Se cambió la Boya No. 04 del canal de Málaga Sur, la cual cumplió su ciclo de utilidad. La nueva boya instalada es cilíndrica, robusta y metálica, con un peso muerto de 3 toneladas, una cadena y un sistema lumínico que integra paneles solares, batería electrónica y una fuente de luz led, en unidad independiente, con una vida útil de 5 años.
